# 施工前後 比較報告書（Wi-Fi・屋内）

| 案件名 | 見本 ○○ビル 3F Wi-Fi 改善工事 |
| 施工内容 | 会議室側にアクセスポイントを1台増設 |

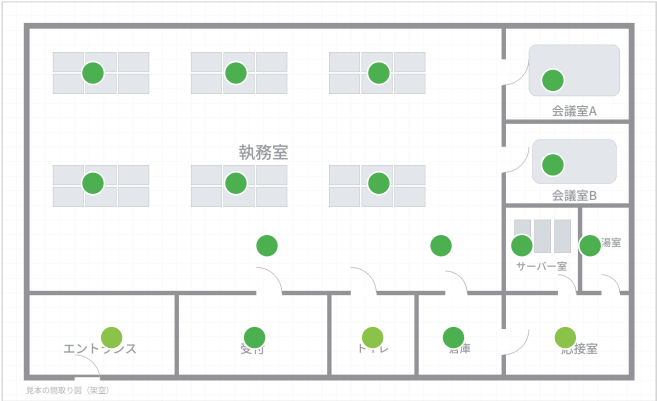
施工後

施工後は電波の強さが平均7 dB向上し、良好な範囲が53%から100%になりました。

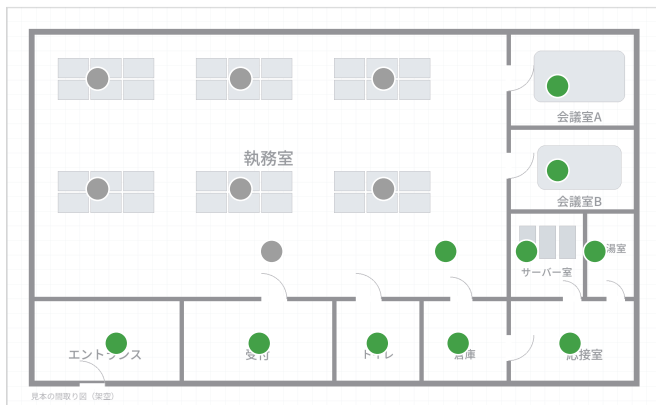
### 3. 変化した場所

同じ場所の比較    17か所：良くなった10・変わらない7・悪くなった0（±3 dB以内は変わらないとみなす）
